„Greater Taper“-Aufbereitung mit rotierenden Nickel-Titan-Instrumenten bei höheren apikalen Durchmessern

H.-W. Herrmann
Bad Kreuznach

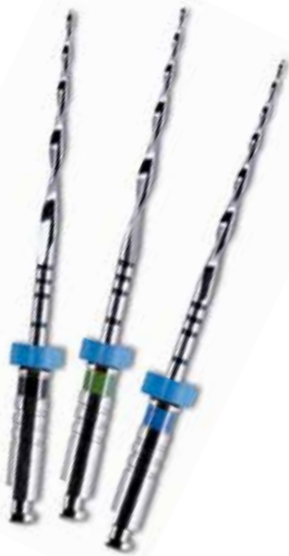
Abb. 1 Mtwo®-Instrumente 30/.06, 35/.06 und 40/.06.

Systemen der Fall war. Insofern war es folgerichtig, das bestehende Mtwo®-Instrumentensystem um Instrumente des Durchmessers von 0,3, 0,35 und 0,4 mm und einem Taper von 6% zu ergänzen (Abb. 1). Die Kombination eines kleinen Kerndurchmessers in Verbindung mit lediglich 2 scharfen Arbeitsschneiden sichert eine hohe Flexibilität bei in jeder Situation sehr effizienten, aber nie aggressiven Abtragsleistungen. Außerdem weist dieses System gegenüber Instrumenten gleichen Durchmessers und Tapers aufgrund seines geringen Kerndurchmessers eine höhere Ermüdungsbruchresistenz auf und kann daher länger als diese diesbezüglich gefahrlos im Wurzelkanal eingesetzt werden. Das bisherige Instrumentendesign wurde für die neuen Größen dahingehend angepasst, dass ein schlankerer Instrumentenquerschnitt im mittleren und oberen Drittel der Instrumente noch mehr Flexibilität und höhere Sicherheit bei der Aufbereitung größerer apikaler Durchmesser gewährleistet.

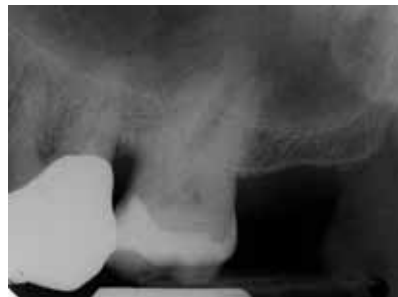
Abb. 2 Zahn 27, Röntgenaufnahme vor Wurzelkanalbehandlung.

In der angefertigten Röntgenaufnahme (Abb. 2) zeigten sich folgende Befunde: Eine vorhandene Kompositrestauration imponierte als leicht röntgenopake Verschattung mit unmittelbarer Nähe zur Pulpakammer im Bereich der mesialen Wurzel. Apikal erschien der Zahn unauffällig.

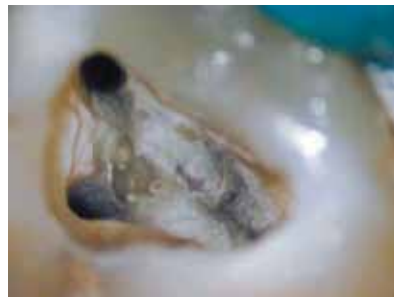
Abb. 3 Zustand nach Aufbereitung des palatinalen, disto-bukkalen und mesio-bukkalen Wurzelkanals. Der mesio-linguale Kanal ist selbst bei mittlerer Vergrößerung mit dem Dentalmikroskop nur schwer zu erkennen.

des Zahns und die Darstellung der Kanäleingänge durchgeführt. Der Abtrag der obliterierenden Hartschichten erfolgte mittels chirurgischer Rosenbohrer und diamantierter Ultraschallansätze unter gezielter visueller Kontrolle über das Dentalmikroskop. Es konnten im Rahmen der Schaffung einer primären Zugangskavität 4 Wurzelkanäleingänge dargestellt werden. Es folgte die Erschließung des palatinalen, disto-bukkalen und mesio-bukkalen Wurzelkanals mittels vorgebogener Handfeilen der ISO-Größen 006, 008 und 010. Alternierend wurden zur initialen Aufbereitung der koronalen Wurzelkanalabschnitte rotierende Nickel-Titan-Instrumente eingesetzt. Während diese 3 Kanäle relativ einfach erschlossen werden konnten, wies der 4., mesio-linguale Kanal, extreme Obliterationen auf. Mithilfe des Mtwo®-Systems konnte jedoch unmittelbar im Anschluss an die initiale koronale Erschließung mit einer ISO-006-Handfeile eine maschinelle Aufbereitung mit dem System, beginnend mit einer Mtwo®-10/.04-Feile, durchgeführt werden (Abb. 3, 4).

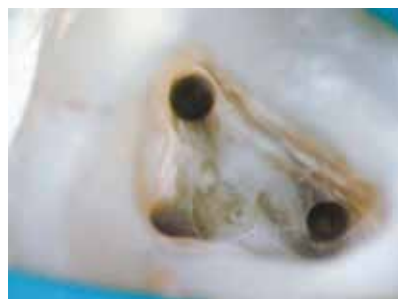
Abb. 4 Der mesio-linguale Kanal nach vollständiger Aufbereitung mit einem Mtwo®-Instrument auf Arbeitstiefe.

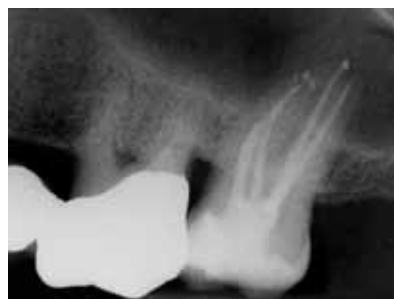
Abb. 5 Zahn 27, orthograde Röntgenkontrollaufnahme.

In der zur Kontrolle der Wurzelkanalfüllung durchgeführten orthograden Röntgenaufnahme (Abb. 5) zeigte sich eine minimale Überpressung von Wurzelfüllmaterial an der palatinalen und disto-bukkalen Wurzel.

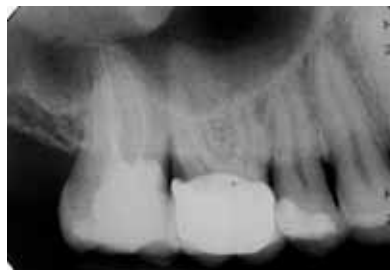
Abb. 6 Zahn 16, Röntgenaufnahme vor Wurzelkanalbehandlung.

In der angefertigten Röntgenaufnahme (Abb. 6) zeigten sich folgende Befunde: Eine vorhandene

Metallkeramikkrone imponierte als röntgenopak Verschattung. Im Bereich der distalen Wurzel zeigte sich unterhalb des Kronenrands eine Aufhellung, die auf einen tiefen subgingival gelegenen kariösen Prozess hindeutete.

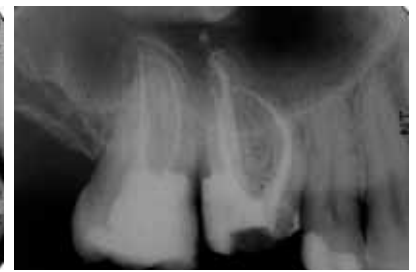
Abb. 7 Orthograde Röntgenaufnahme zur WF-Kontrolle Zahn 16.

In der zur Kontrolle der Wurzelkanalfüllung durchgeführten Röntgenaufnahme (Abb. 7) zeigte sich eine minimale Überpressung von Wurzelfüllmaterial an der mesio-bukkalen Wurzel und eine geringe Überpressung von Wurzelfüllmaterial bei gleichzeitiger Abfüllung von Sei-

tenkanälen und Isthmen an der palatinalen Wurzel.
